OGGETTO: Criticità rilevate nel corso del sopralluogo del 12/05/2011 sulla tratta Ancona - Ancona Marittima.

Allegata: documentazione fotografica

Allegato alla nota Prot. ANSF n3290 del 23 maggio 2011

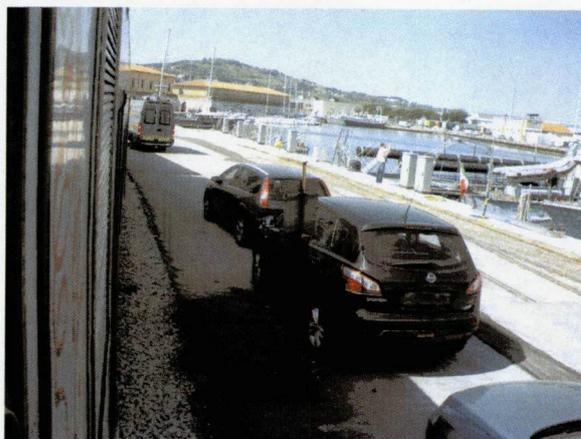
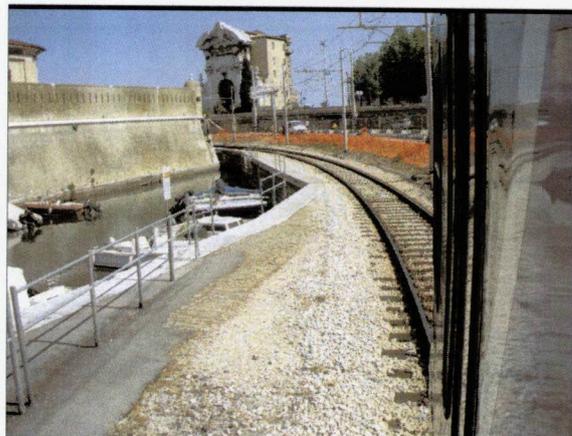
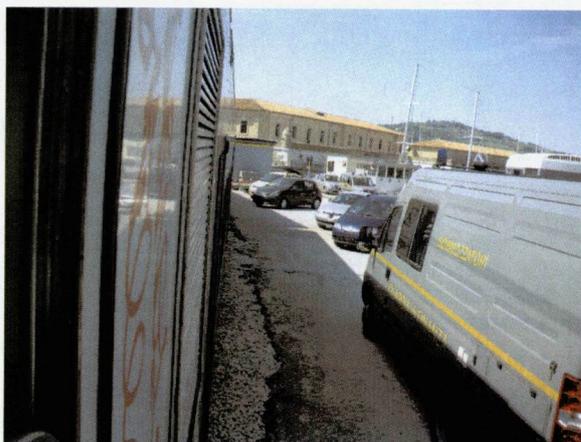
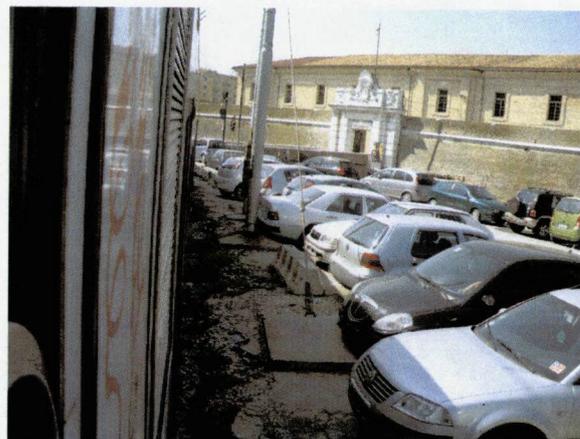
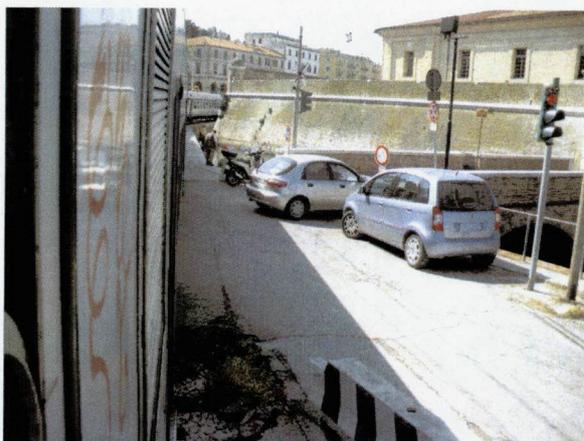
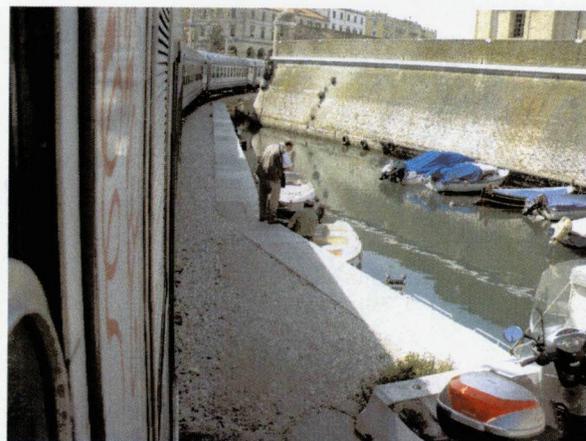
Nel corso del sopralluogo in oggetto, effettuato a seguito della segnalazione ricevuta dall'Organizzazione sindacale FAST (nota FAST prot. n. 1083/3 del 05/04/2011) si è constatato che il contesto in cui avviene la circolazione presenta numerose criticità, stanti le eccessive interferenze tra sede ferroviaria, sede stradale e pedonale. In particolare si sottolinea che:

- il PL non protetto in corrispondenza del quale è avvenuto l'urto del treno 11599 del 29/03/2011, non segnalato nel relativo FL, è dotato lato strada di un semaforo di tipo stradale che si dispone al rosso nell'approssimarsi del treno al passaggio a livello e presenta un livello di protezione non adeguato alle attuali condizioni di traffico stradale, probabilmente mutate rispetto alle condizioni originarie;
- sono numerosi i punti della tratta privi di protezione della sede ferroviaria e perfino di segnalazioni atte a delimitare le zone non impegnabili da pedoni o mezzi stradali perché soggette a occupazione da parte della sagoma del convoglio.

Per quanto sopra codesto Gestore dell'infrastruttura e codesta Impresa ferroviaria devono attivarsi quanto prima, anche mettendo in opera le necessarie sinergie, a tutela delle circolazioni nella tratta in oggetto provvedendo, nel transitorio, a porre in essere opportune mitigazioni dei rischi connessi alle criticità evidenziate.

Come prima misura di carattere immediato si chiede, almeno, la chiara individuazione e delimitazione sul terreno delle zone da inibire permanentemente ai pedoni e al traffico stradale al fine di un sicuro transito dei convogli ferroviari, nonché, ai fini del tempestivo rilevamento di un eventuale ostacolo che interferisca con la circolazione dei treni, l'imposizione della marcia a vista e, se ritenuto non sufficiente, l'introduzione di ulteriori misure interessanti la circolazione o l'infrastruttura eventualmente interfacciandosi con gli enti preposti alla circolazione stradale.
